3. ANALISI DELLE PROBLEMATICHE RELATIVE ALLE MODIFICAZIONI DELLA LINEA DI RIVA E DELLA COSTA

3.1 Tratto Torrente Chioma – Punta Righini

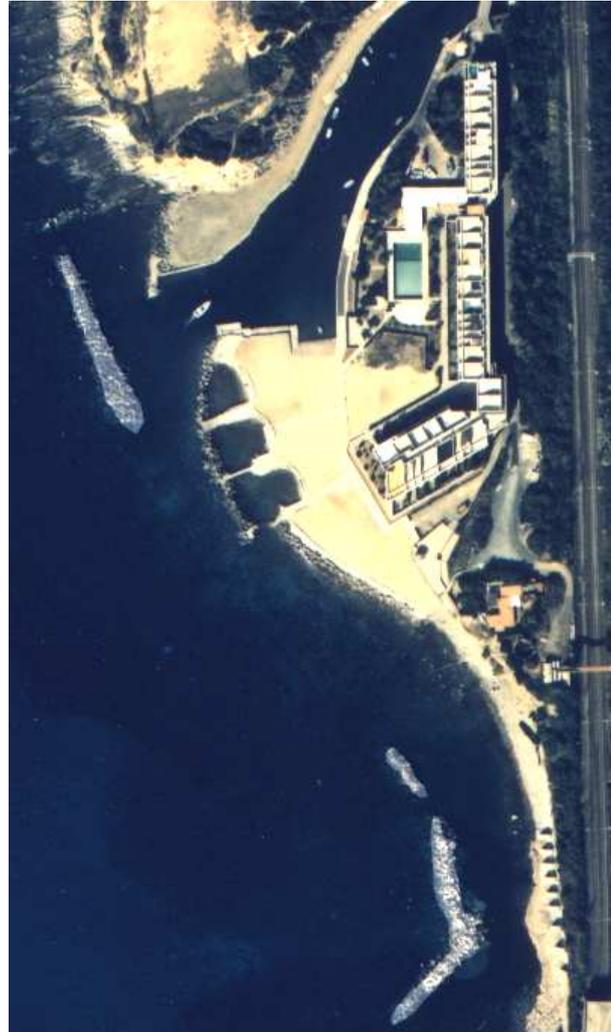
Tra il Porticciolo Rossana e Morticini troviamo il primo esempio di spiaggia "a tasca", con una insenatura che ospita un piccolo arenile accessibile dalla strada, chiuso lateralmente da promontori rocciosi.

La tasca si è sviluppata nella sacca valliva di un corso d'acqua, come altre spiagge di questo tipo che si incuneano nella costa alta.

Di solito infatti, la presenza della spiaggia è dovuta sia all'apporto di sedimenti dell'asta fluviale, sia all'effetto di rettifica della costa dovuto alle mareggiate, che tendono a trasportare e concentrare i sedimenti raccolti dalla turbolenza dei frangenti presso la parte più interna delle incisioni della falesia.
