Rettifica Meri errori e aggiornamento cartografia

Relazione Tecnica

Aggiornata
a seguito accoglimento Emendamento

Luglio 2016

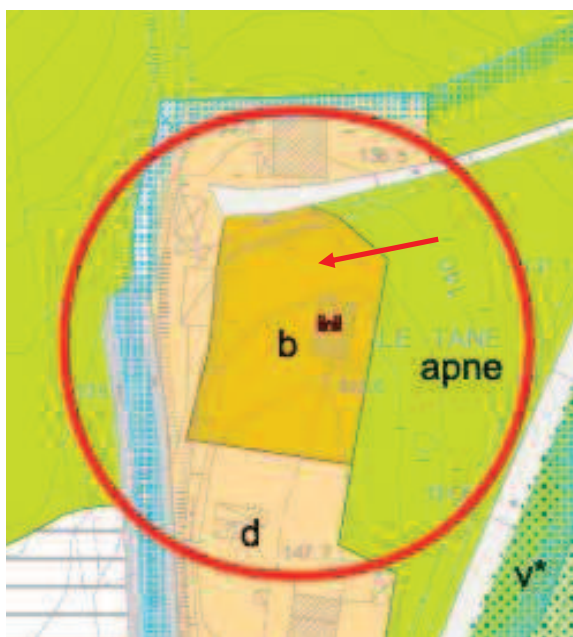
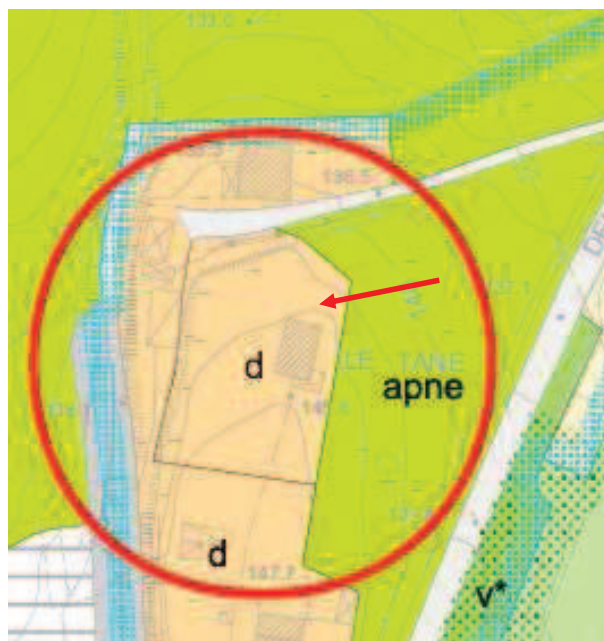
1) TAV. TU 3 – Castelnuovo Misericordia

A seguito segnalazione prot. n. 34806 del 16/07/2015 si corregge la tavola in quanto per mero errore il fabbricato ubicato in Castelnuovo della Misericordia in loc. Le Tane, era stato inserito in tessuto urbanistico " b- tessuti antichi consolidati di formazione storico moderna" (corrispondente alla zona A DM 1444/68) ed identificato nell'Allegato 3 con la scheda E-6-050. Nel tessuto "b" sono inseriti gli immobili con particolare valore storico, artistico,architettonico.

L'immobile non presenta elementi o caratteristiche di tipo storico e architettonico di particolare pertanto si corregge la cartografia inserendo l'immobile e l'area di pertinenza in tessuto urbanistico "d - *residenziali consolidati sia su filo strada che isolati che accorpati a formare complessi*".

R.U.- Stato vigente

R.U.- Stato modificato

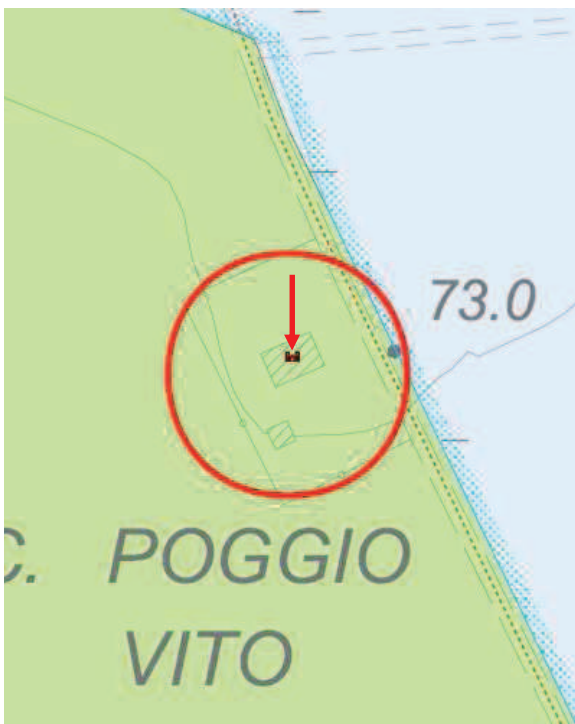
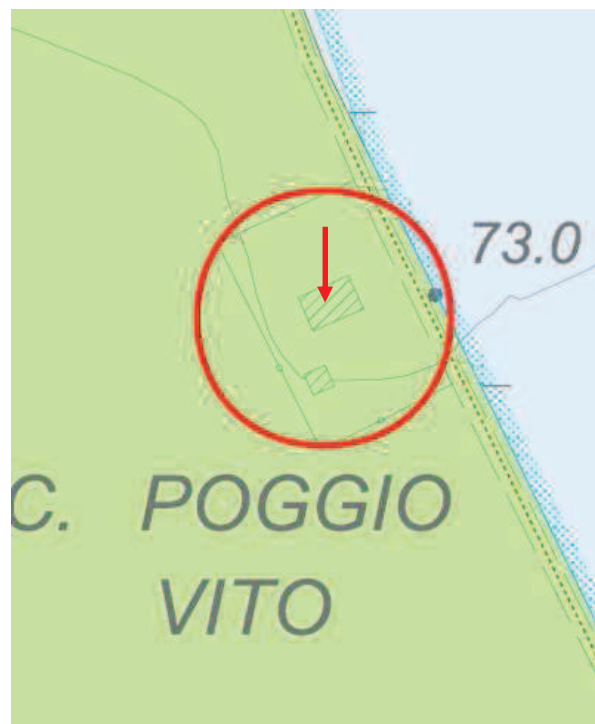
2) TAV. TU 4.1 Serredi- Loc. Scapigliato

Con istanza prot. n. 13940 del 23/03/2016 è stato segnalato che l'immobile ubicato in loc. La Madonna e identificato al fg. 17 particella n 136, è stato inserito erroneamente nella schedatura dell'allegato 3 " Schede patrimonio edilizio esistente di particolare valore storico, artistico,architettonico "con la scheda n. D-7-002.

Il fabbricato posto su due livelli fuori terra, in muratura mista e senza particolari rifiniture non presenta elementi di particolare valore storico e architettonico, pertanto si corregge la cartografia eliminando la scheda n. D-7-002 dal Fascicolo 3 dell'allegato 3 " Schede patrimonio edilizio esistente di particolare valore storico, artistico,architettonico.

R.U.- Stato vigente

R.U.- Stato modificato

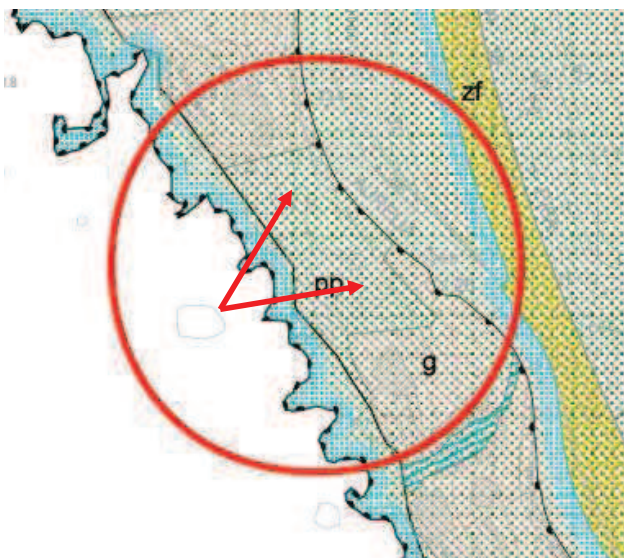
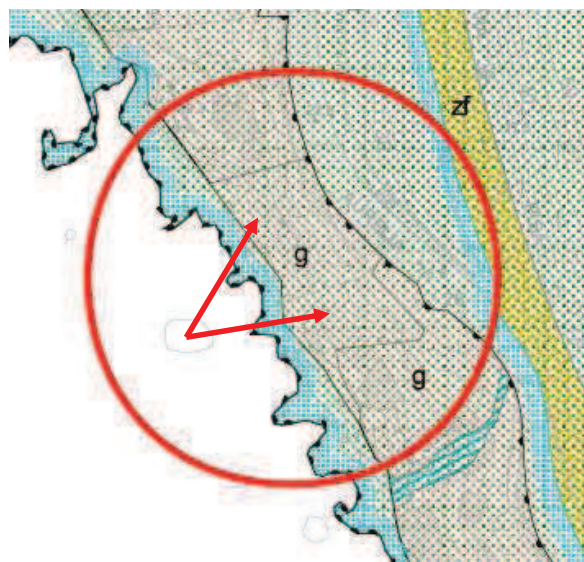
3) TAV. TU 7.1 – Castiglioncello NORD-OVEST

Con istanze prot. n. 53221 del 12/11/2015 e n. 57157 del 09/12/2015 è stato segnalato che nella cartografia di progetto del R.U., Tav. TU 7.1, non è stato identificato il tessuto urbanistico di due aree su cui insistono edifici residenziali esistenti legittimati in forza di provvedimenti di sanatoria edilizia di carattere straordinario. Si prende atto di quanto segnalato inserendo il tessuto urbanistico “ g - a prevalente carattere residenziale, solitamente recenti, con tipologie differenziate”.

R.U.- Stato vigente

R.U.- Stato modificato

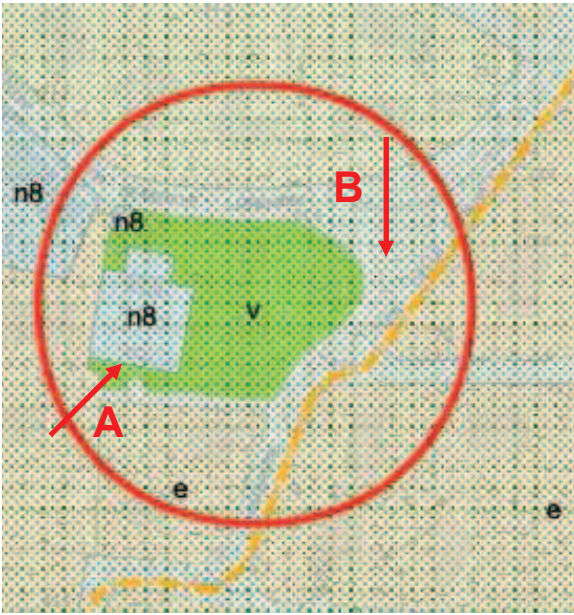
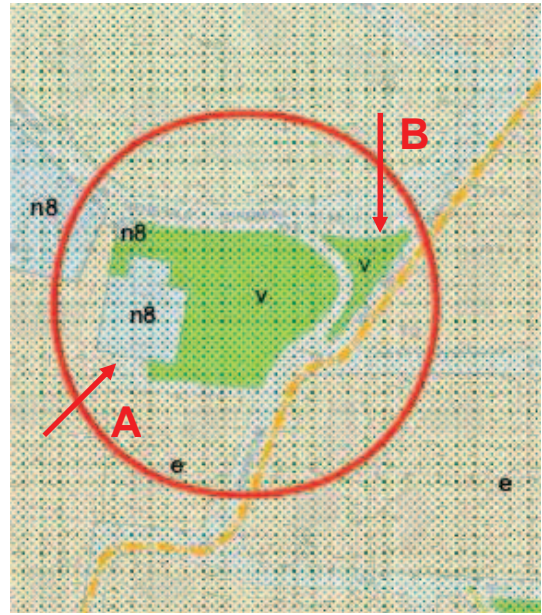
4) TAV. TU 7.1 – Castiglioncello NORD-OVEST

A seguito segnalazione dell'U.O. Patrimonio è stata rilevata una errata attribuzione dei tessuti urbanistici di due piccole aree tra via Lorenzini e via Ombrone in Castiglioncello.

L'area individuata con la lettera “ A” è stata erroneamente individuata come verde pubblico (v) ma in realtà trattasi di area destinata ad accesso pedonale al fabbricato, pertanto si corregge la cartografia attribuendo il medesimo tessuto urbanistico del fabbricato (n8 - Aree per infrastrutture e impianti tecnologici).

L'area individuata con la lettera “B” è stata erroneamente individuata come strada. In realtà trattasi di area a verde pubblico pertanto si corregge la cartografia attribuendo all'area la destinazione urbanistica “ v-verde pubblico “ .

R.U.- Stato vigente

R.U.- Stato modificato

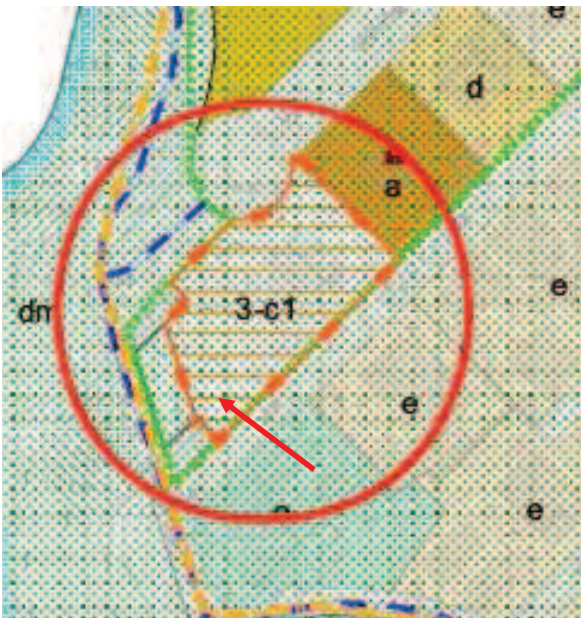
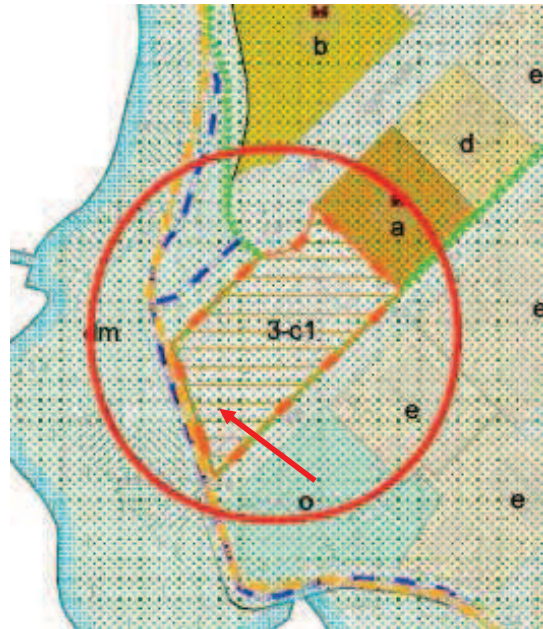
5) TAV. TU 8.1 - Rosignano Solvay Nord Ovest

A seguito segnalazione prot. n. 6312 del 11/02/2016 si modifica il perimetro della scheda norma 3-c1 in quanto per errore era stata inserita, in ambito demaniale, una porzione del parco lato ovest dell'Hotel Marinella ubicato in via di Crepatura, Castiglioncello loc. Caletta. Sull'area sono presenti un fabbricato utilizzato come dependance con sottostanti magazzini e un'area solarium.

Pertanto si modifica in cartografia il perimetro dell' area oggetto di intervento e il perimetro dell'Ambito " FC di Castiglioncello e Caletta" .

R.U.- Stato vigente

R.U.- Stato modificato

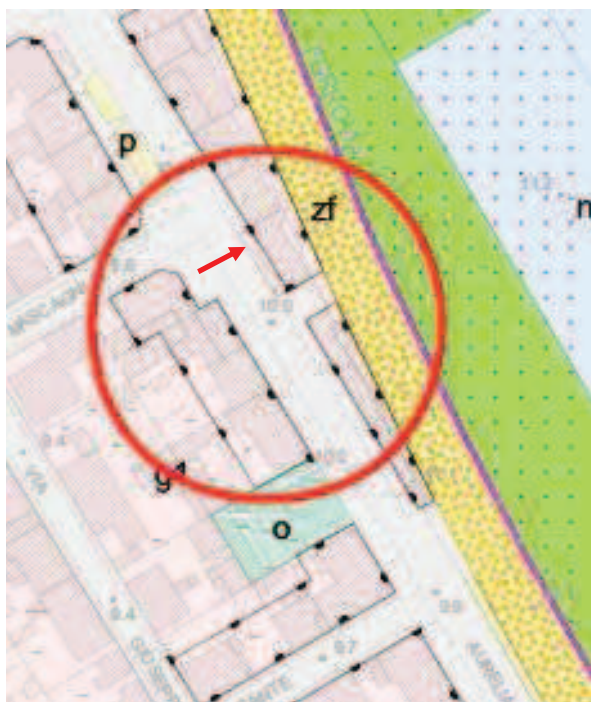
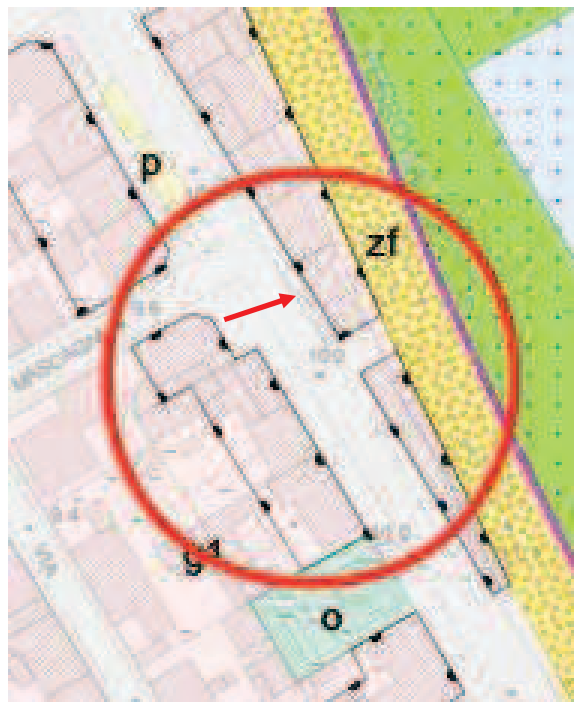
6) TAV. TU 8.1 - Rosignano Solvay Nord Ovest

Da un controllo d'ufficio della cartografia è stato rilevato un errore nell'attribuzione della destinazione urbanistica di una piccola area (marciapiede pubblico) attualmente occupata da una tenda a servizio di attività commerciale. Si modifica pertanto la destinazione urbanistica da " g- a prevalente carattere residenziale, solitamente recenti, con tipologie differenziate" a strada

R.U.- Stato vigente

R.U.- Stato modificato

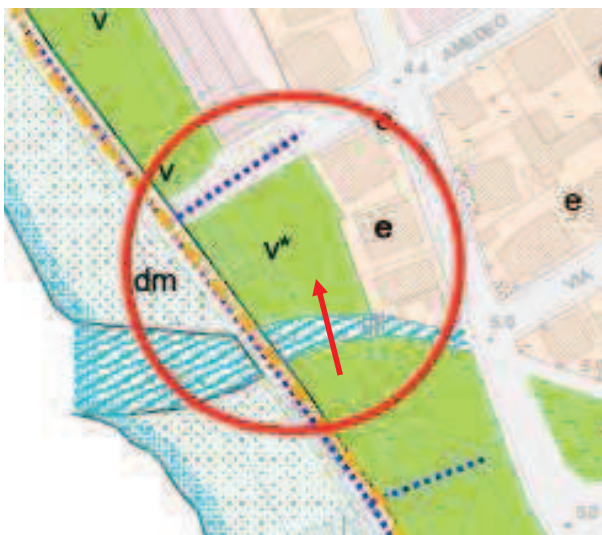
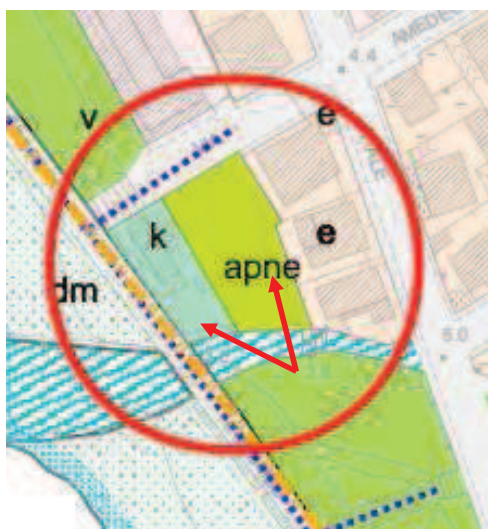
7) TAV. TU 8.3 - Rosignano Solvay Sud-Ovest

A seguito segnalazione dell'U.O. Patrimonio si modifica la destinazione urbanistica di un'area ubicata sul Lungomare Colombo a Rosignano Solvay in quanto trattasi di area non di proprietà pubblica su cui insiste una modesta attività commerciale, pertanto si corregge la cartografia inserendo l'attività esistente in tessuto urbanistico " K- edifici ad uso prevalentemente commerciale " e l'area retrostante, adiacente alle abitazioni, come area " apne- aree prevalentemente non edificate integrative della risorsa insediativa".

R.U.- Stato vigente

R.U.- Stato modificato

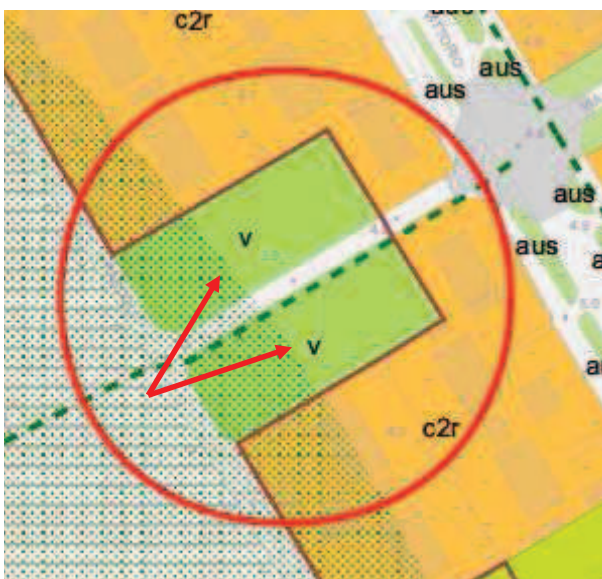
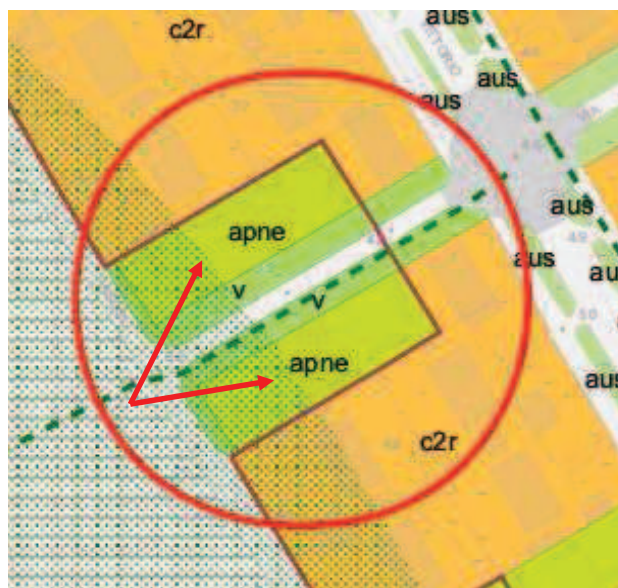
8) TAV. TU 8.3 - Rosignano Solvay Sud-Ovest

Da un controllo d'ufficio della cartografia è stato rilevato un errore nell'attribuzione della destinazione urbanistica di due aree ubicate nell'ultimo tratto di via Giuseppe Garibaldi in Rosignano Solvay. Per errore le aree sono state individuate come "v-verde

pubblico” ma in realtà l’area a verde pubblico si limita a due fasce lungo la strada pertanto si corregge la cartografia attribuendo alle aree comprese tra il verde pubblico e l’edificato esistente la destinazione urbanistica “apne- aree prevalentemente non edificate”.

R.U.- Stato vigente

R.U.- Stato modificato

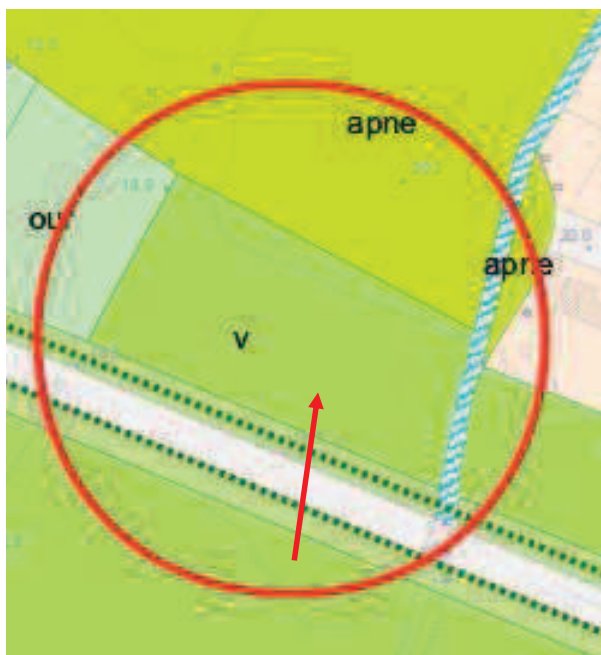
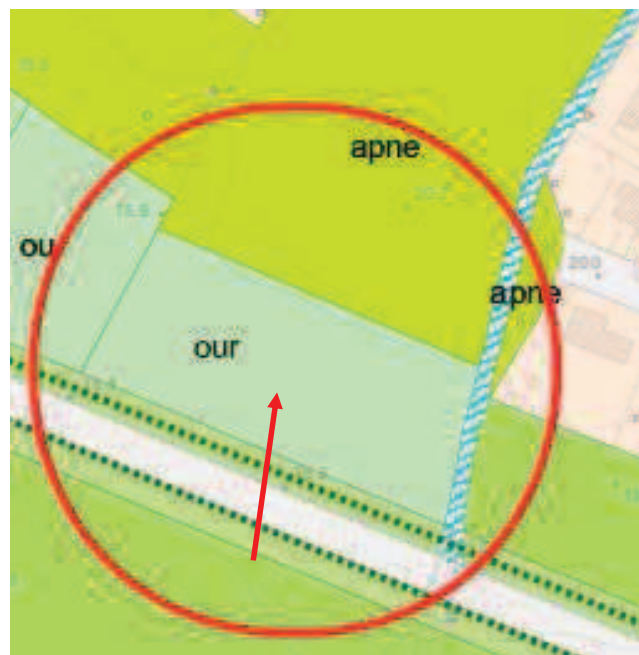
9) TAV. TU 8.4 - Rosignano Solvay Sud-

A seguito segnalazione dell’U.O. Patrimonio si modifica la destinazione urbanistica di un’area ubicata in Loc. Bagnolese in Rosignano Solvay in quanto erroneamente

identificata come verde pubblico ma da diversi anni utilizzata come area per orti urbani assegnati ad associazioni e anziani del territorio com.le. Si corregge pertanto la cartografia inserendo l'area come "ou - orti urbani sociali" .

R.U.- Stato vigente

R.U.- Stato modificato

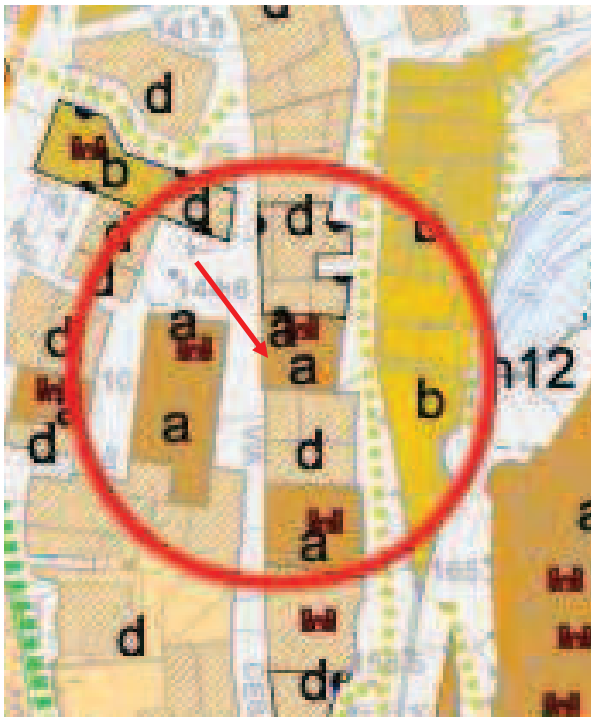
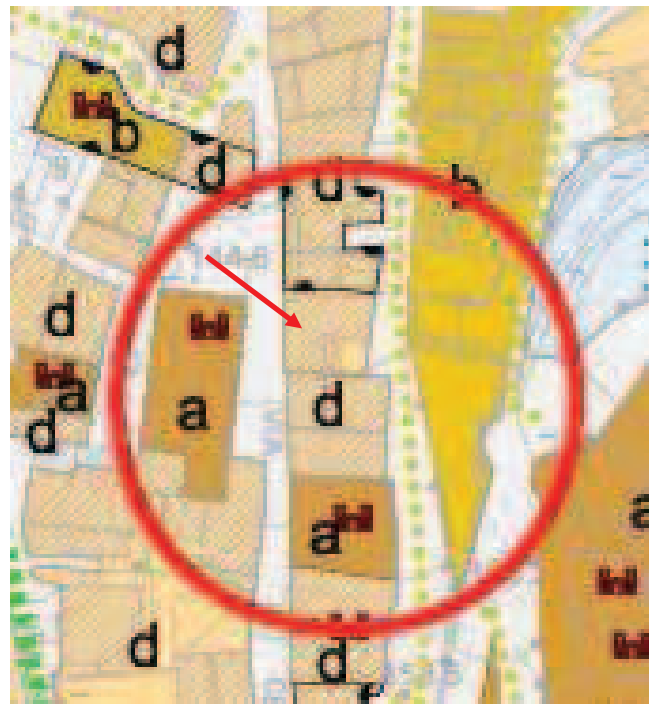
10) TAV. TU 9.2 Rosignano M.mo Sud

Con istanza prot. n. 39862 del 25/08/2015 è stato segnalato un errore nell'attribuzione del tessuto urbanistico (a- edifici di particolare valore storico – culturale e relative pertinenze) di un edificio ubicato in Rosignano Marittimo via Cesare Battisti n. 36/38.

L'immobile non di particolare valore storico culturale, risulta inserito negli elenchi dell'Allegato 3 " Schede patrimonio edilizio esistente di particolare valore storico, artistico, architettonico " con la scheda n. B-4-020.

Pertanto considerato che comunque l'immobile fa parte del nucleo del Castello, si corregge la cartografia inserendo l'area in tessuto urbanistico "d - residenziali consolidati sia su filo strada che accorpati a formare complessi" (D.M, 1444/68 zona A). Si elimina inoltre la scheda n. B-4-020 dall'Allegato 3.

R.U.- Stato vigente

R.U.- Stato modificato

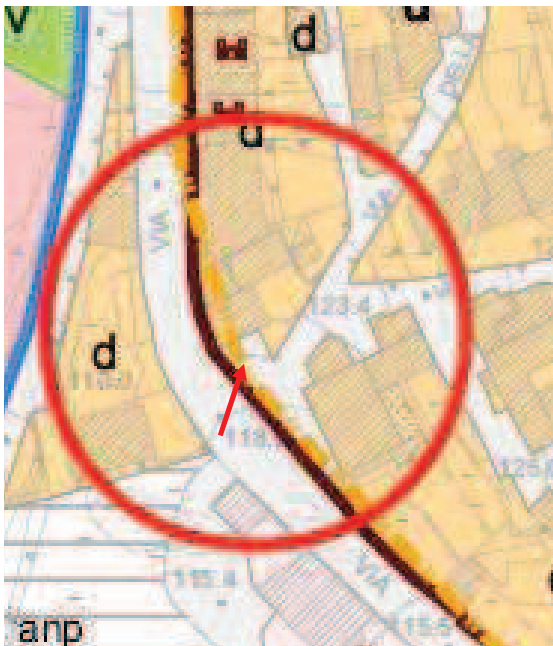
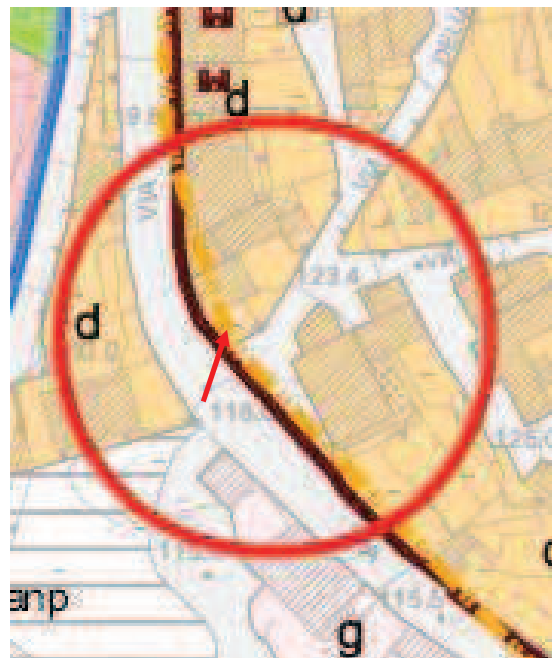
11) TAV. TU 9.2 Rosignano M.mo Sud

Con istanza prot. n. 43222 del 15/09/2015 è stato segnalato che per errore è stata inserita come viabilità pubblica una porzione di area pertinenziale di un immobile ubicato in Rosignano Marittimo via De Nicola n. 28. Pertanto si corregge la cartografia inserendo

l'area in tessuto urbanistico "d - residenziali consolidati sia su filo strada che accorpati a formare complessi"

R.U.- Stato vigente

R.U.- Stato modificato

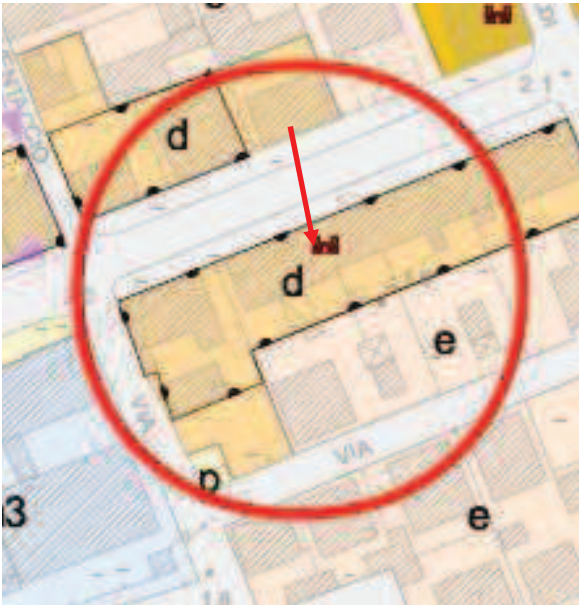
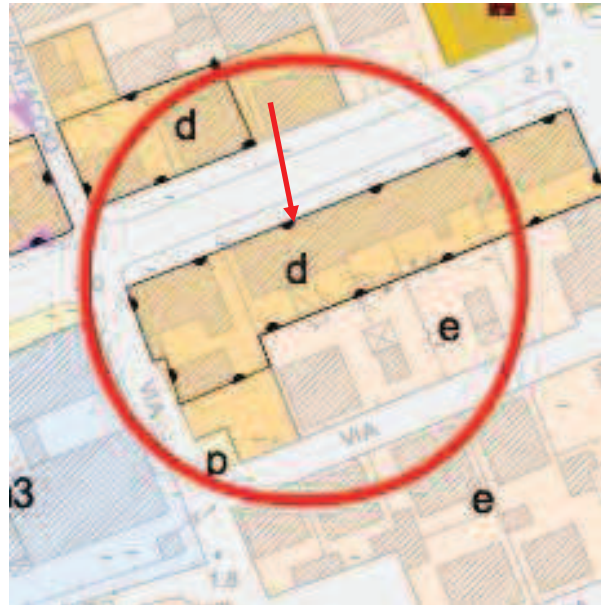
12) TAV. TU 12.1 Vada Ovest

Con istanza prot. n. 17443 del 15/04/2016 è stato segnalato che il fabbricato posto in Vada, Viale Italia n. 38, è stato inserito erroneamente nell'Allegato 3 Schede patrimonio edilizio esistente di particolare valore storico, artistico, architettonico ". Il fabbricato , come gli edifici adiacenti, non presenta elementi o caratteristiche di tipo storico, architettonico, pur facendo parte del tessuto storico di Vada.

Pertanto si ritiene di eliminare la scheda D-2-056 dall'Allegato 3 mantenendo sull'intero isolato il tessuto urbanistico "d - residenziali consolidati sia su filo strada che accorpati a formare complessi" (D.M: 1444/68 zona A).

R.U.- Stato vigente

R.U.- Stato modificato

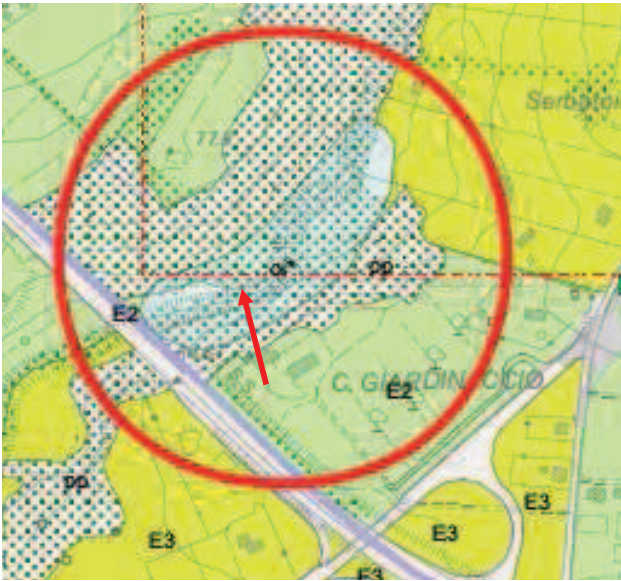
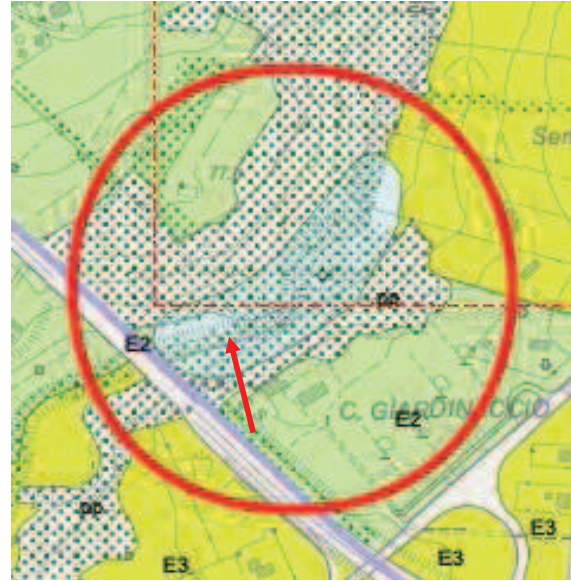
13) Tav. TR2. Il Territorio rurale Nord

A seguito segnalazione dell'U.O. Patrimonio si modifica la destinazione urbanistica con cui è stata individuata l'opera idraulica lungo il Botro Crocetta in quanto per mero errore è stata individuata come "oi*- opera idraulica in progetto" ma in realtà è realizzata e pertanto assume la destinazione urbanistica "oi- opera idraulica esistente".

R.U.- Stato vigente

R.U.- Stato modificato

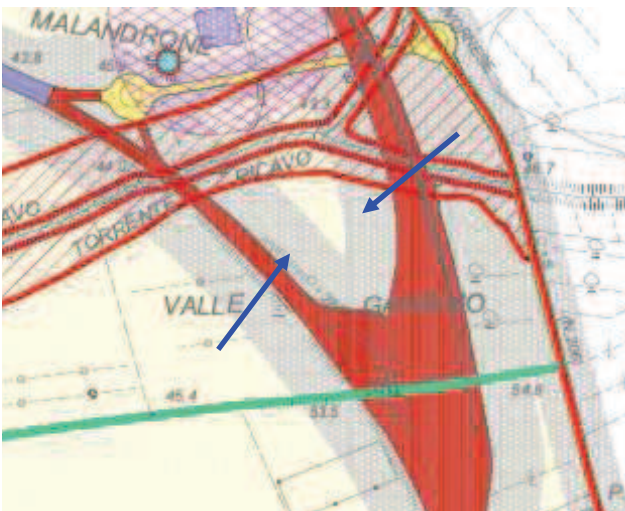
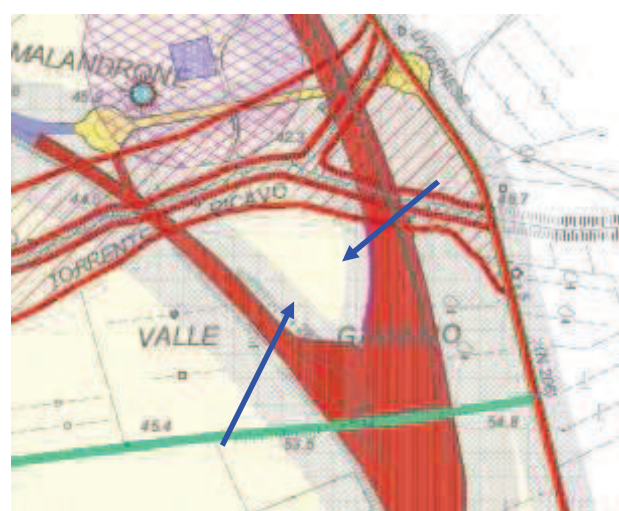
14) TAV. TA1 –Carta generale dei vincoli

Con istanza prot. n. 1799 del 15/01/2016 è stato segnalato che risultano errate le fasce di rispetto riportate in cartografia in corrispondenza del comparto 1-t6 ubicato nelle aree comprese tra il nuovo tracciato autostradale e la SS.1 .

Ai sensi dell' art. 16 c. 3 del DI 30/04/1992 n. 285, allo svincolo dell'autostrada viene associata la fascia di rispetto relativa alla strada di minore importanza tra quelle che si intersecano (variante Aurelia strada di tipo B). La fascia di rispetto da assegnare allo svincolo è pari a 40m. Essendo il comparto 1-t6 un intervento soggetto ad attuazione diretta, ai sensi dell'art. 26 c. 2bis del DPR 16/12/1992 n.495 . la fascia di rispetto per il tratto dello svincolo ricadente nel comparto sarà di 30m.

R.U.- Stato vigente

R.U.- Stato modificato

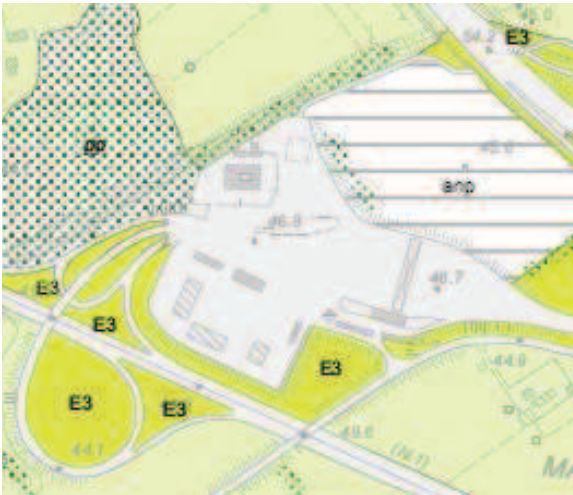
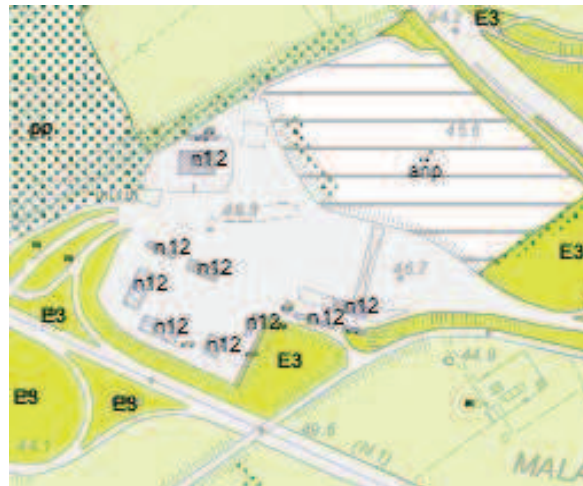
15) TAV. TR 3 – Il Territorio rurale Sud

Da un controllo d'ufficio della cartografia è stato rilevato un errore nell'attribuzione della destinazione urbanistica delle aree occupate dagli uffici della Società autostrade (Punto Blu, uffici etcc.) e dell'immobile dove ha sede la polizia autostradale. Nel vigente Regolamento Urbanistico tutti gli immobili sono stati erroneamente inseriti come viabilità . Si corregge pertanto la cartografia attribuendo ai medesimi la destinazione urbanistica " n12- aree ed edifici destinati a servizi pubblici di interesse generale".

R.U.- Stato vigente

R.U.- Stato modificato
