COMUNE DI ROSIGNANO M.MO  
PROVINCIA DI LIVORNO

**PROGRAMMA DI INTERVENTO  
PER L'ABBATTIMENTO  
DELLE BARRIERE  
ARCHITETTONICHE ED  
URBANISTICHE**

**Volume III  
Schedatura parcheggi**

GIUGNO 2017

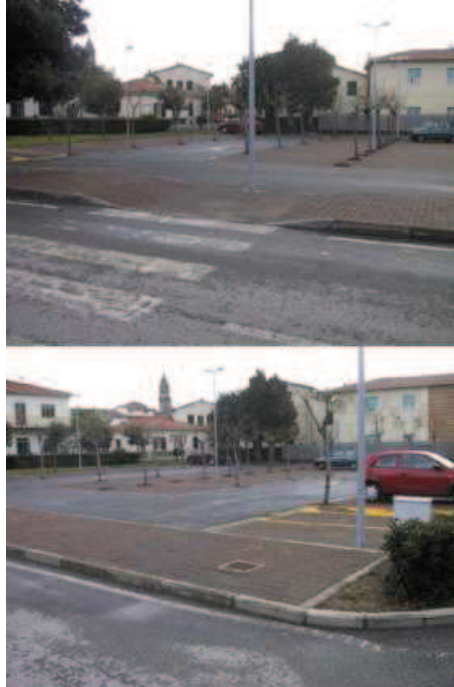
**Scheda: 1P**

**Accesso:** modalità di accesso adeguata, direttamente da via Telesio

**Posti auto:** totale posti auto n°24

**Posti auto disabili:** n°2 posti segnalati per portatori di handicap

**Percorsi pedonali-pavimentazione:** accesso pedonale con rampa dal marciapiede; pavimentazione marciapiede in betonelle autobloccanti; pavimentazione stalli auto in betonelle autobloccanti

**Grado di accessibilità:** **ADEGUATA**

**Accesso:** già adeguato

**Posti auto:** n° sufficiente

**Posti auto disabili:** n° adeguato

**Percorsi pedonali-pavimentazione:** pavimentazioni già adeguate

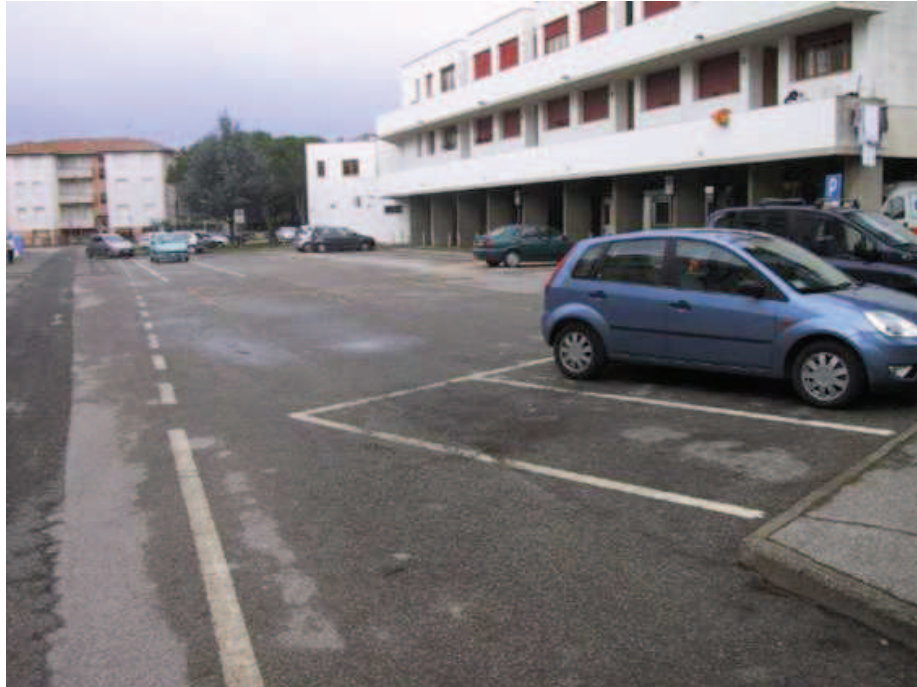
Scheda: **2P**

accesso direttamente dalla strada

totale posti auto n°24

n°1 posto segnalato con cartello per portatori di handicap

nessun accesso pedonale; pavimentazione in asfalto

**Grado di accessibilità: DA MIGLIORARE SOLO IN PARTE**

già a raso, ma manca accesso pedonale

n° sufficiente

n° adeguato

pavimentazione parcheggio adeguata, manca percorso pedonale

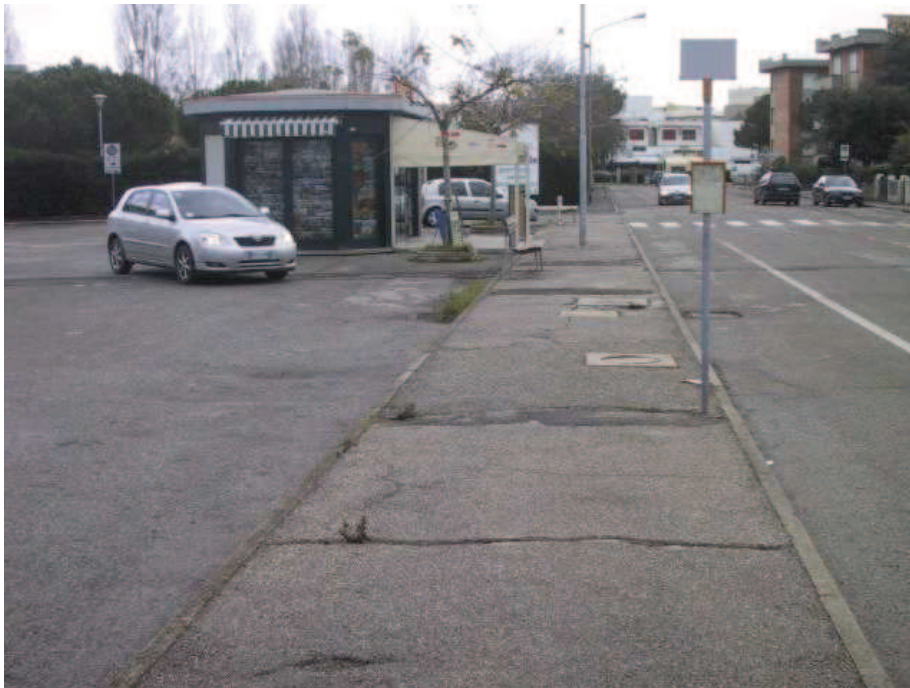
**Scheda: 3P**

accesso direttamente dalla strada, a raso

posti auto non individuati da segnaletica orizzontale

n°2 posti segnalati per portatori di handicap

marciapiedi bordo parcheggio stretti e con scalini; pavimentazione parte in asfalto e parte in cemento

**IN PARTE ADEGUATA ED IN PARTE DA ADEGUARE**

già a raso, ma manca accesso pedonale

da realizzare adeguata segnaletica orizzontale per delimitare gli stalli auto

n° adeguato

rifacimento del marciapiede di larghezza adeguata, con scivoli e pavimentazione uniforme

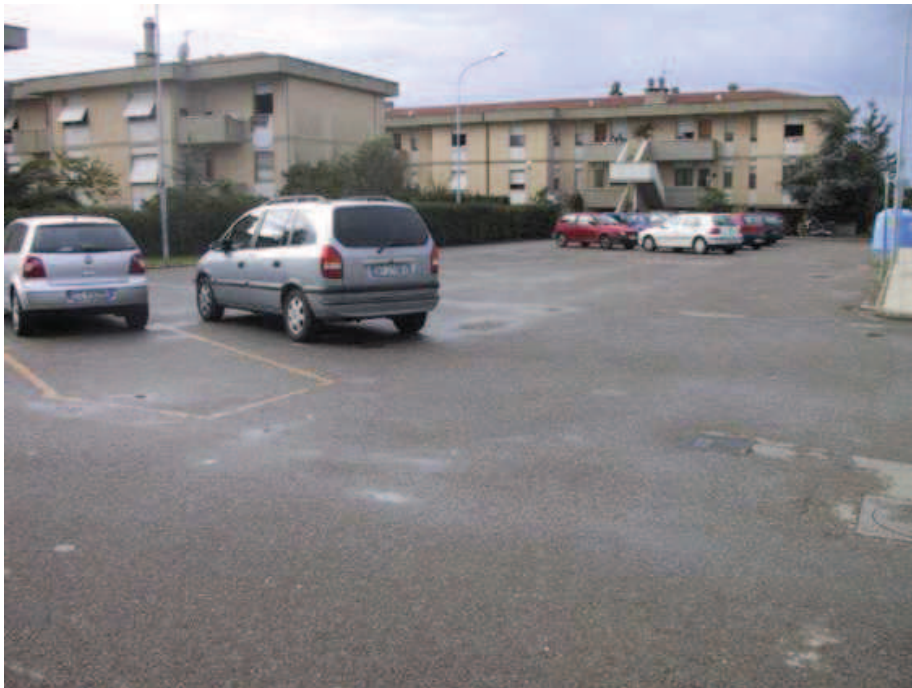
Scheda: **4P**

accesso direttamente dalla strada, a raso

totale posti auto n°34, con stalli segnalati

n°2 posti segnalati per portatori di handicap

nessun accesso pedonale; pavimentazione in asfalto

**IN PARTE ADEGUATA ED IN PARTE DA ADEGUARE**

già a raso, ma manca accesso pedonale

n° sufficiente, da rifare segnaletica orizzontale

n° adeguato

pavimentazione parcheggio adeguata, manca percorso pedonale

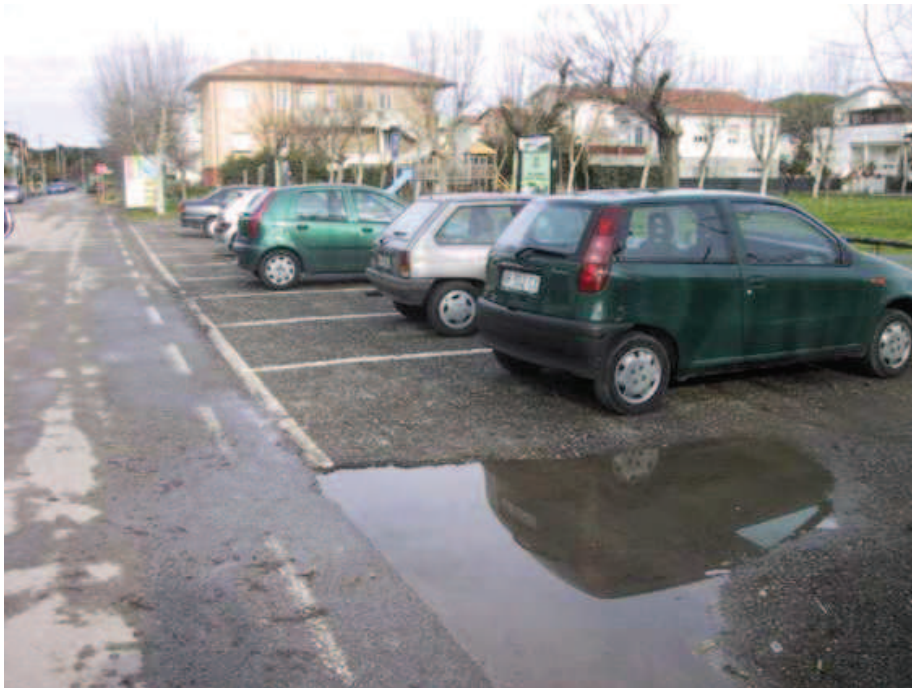
**Scheda: 5P**

accesso direttamente dalla strada, a raso

totale posti auto n° 13, con stalli individuati da segnaletica orizzontale

nessun posto segnalato

nessun accesso pedonale; pavimentazione in asfalto

**IN PARTE ADEGUATA ED IN PARTE DA ADEGUARE**

già a raso, ma manca accesso pedonale

n° sufficiente

da individuare almeno 1 posto auto per disabili con idonea segnaletica

pavimentazione parcheggio adeguata, manca percorso pedonale

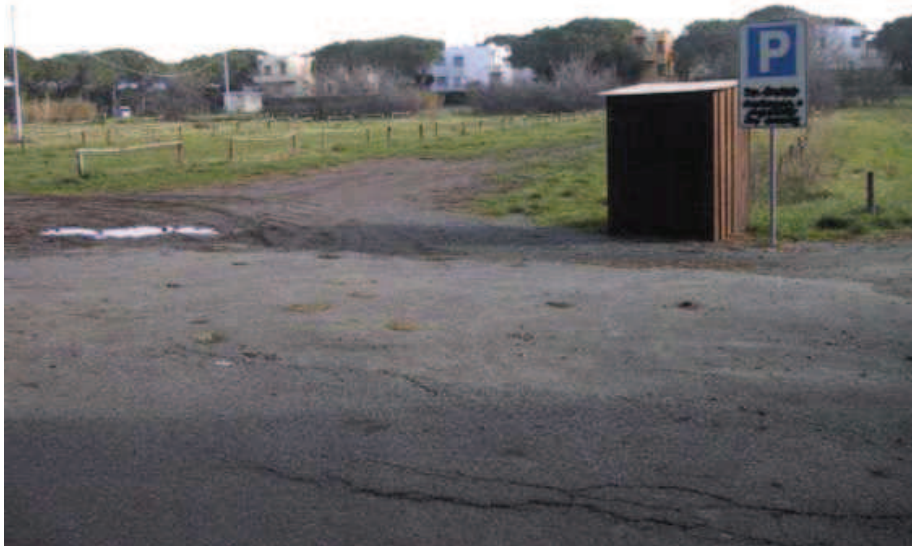
Scheda: **6P**

**Accesso:** accesso direttamente dalla strada, attraverso rampa

**Posti auto:** numero posti auto non quantificabile

**Posti auto disabili:** nessun posto per disabili segnalato

**Percorsi pedonali-pavimentazione:** nessuna accesso pedonale o percorso, pavimentazione in terra battuta

**Grado di accessibilità:** **INADEGUATA**

**Accesso:** da adeguare la pendenza della rampa di accesso dalla via Del Porto

**Posti auto:** da realizzare adeguata segnaletica orizzontale per delimitare gli stalli auto

**Posti auto disabili:** da individuare almeno 1 posto auto per disabili con idonea segnaletica

**Percorsi pedonali-pavimentazione:** da realizzare idoneo percorso pedonale adeguato per disabili; da realizzare pavimentazione idonea per tutto il parcheggio (asfaltatura)

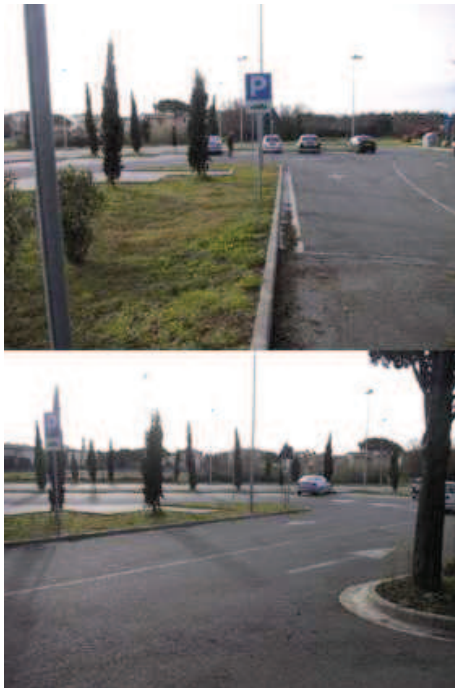
**Scheda: 7P**

accesso direttamente dalla strada, a raso

totale posti auto n°62, con stalli segnalati

n°3 posti segnalati per portatori di handicap

nessuna accesso pedonale; pavimentazione stalli auto in autobloccanti, pavimentazione viabilità interna in asfalto

**Grado di accessibilità: DA MIGLIORARE SOLO IN PARTE**

già a raso, ma manca accesso pedonale

n° sufficiente

n° adeguato

pavimentazioni già adeguate

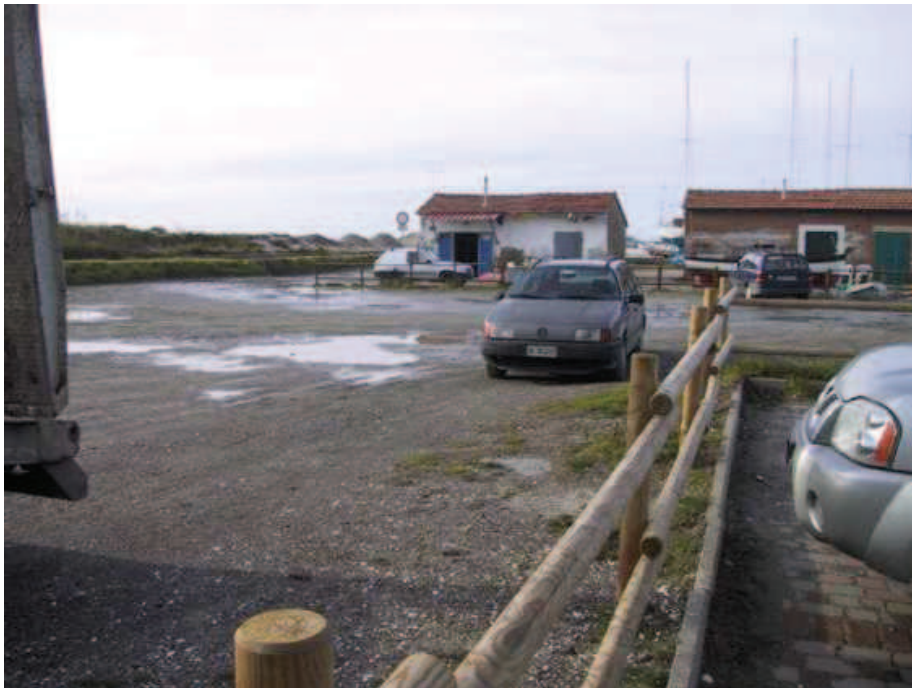
**Scheda: 8P**

accesso direttamente dalla strada, a raso

numero posti auto non quantificabile

nessun posto per disabili segnalato

nessuna accesso pedonale o percorso, pavimentazione in terra battuta

**Grado di accessibilità: INADEGUATA**

già a raso, ma manca accesso pedonale

da realizzare adeguata segnaletica orizzontale per delimitare gli stalli auto

da individuare almeno 1 posto auto per disabili con idonea segnaletica

da realizzare idoneo percorso pedonale adeguato per disabili; da realizzare pavimentazione idonea per tutto il parcheggio (asfaltatura)

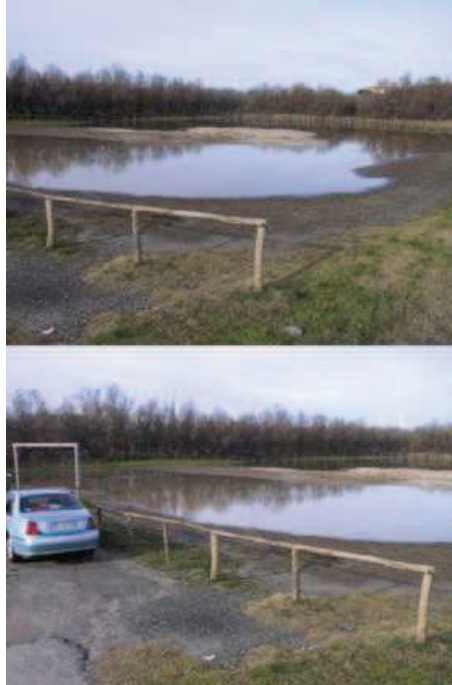
Scheda: **9P**

**Accesso:** accesso da via dei Cavalleggeri attraverso piccolo ponte di larghezza circa 4 mt

**Posti auto:** numero posti auto non quantificabile

**Posti auto disabili:** nessun posto per disabili segnalato

**Percorsi pedonali-pavimentazione:** nessuna accesso pedonale o percorso, pavimentazione in terra battuta

**Grado di accessibilità:** **INADEGUATA**

**Accesso:** da adeguare pendenza delle rampe del ponte di accesso

**Posti auto:** da realizzare adeguata segnaletica orizzontale per delimitare gli stalli auto

**Posti auto disabili:** da individuare almeno 1 posto auto per disabili con idonea segnaletica

**Percorsi pedonali-pavimentazione:** da realizzare idoneo percorso pedonale adeguato per disabili; da realizzare pavimentazione idonea per tutto il parcheggio (asfaltatura)

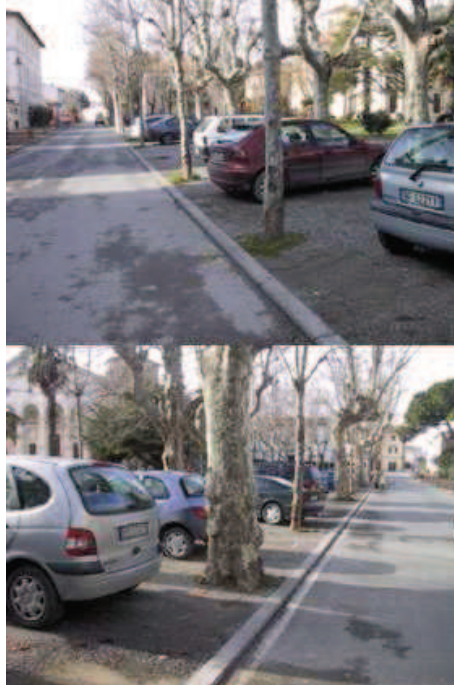
**Scheda: 10P**

accesso direttamente dalla strada, a raso

n° 32 posti auto non delimitati

n°1 posto segnalato per portatori di handicap lato nord

pavimentazione stalli in ghiaietto fine

**Grado di accessibilità: DA ADEGUARE QUASI PER INTERO**

già adeguato, ma pavimentazione non idonea

da realizzare adeguata segnaletica orizzontale per delimitare gli stalli auto

da individuare almeno 1 posto auto per disabili con idonea segnaletica lato sud

da realizzare idonea pavimentazione degli stalli per le auto

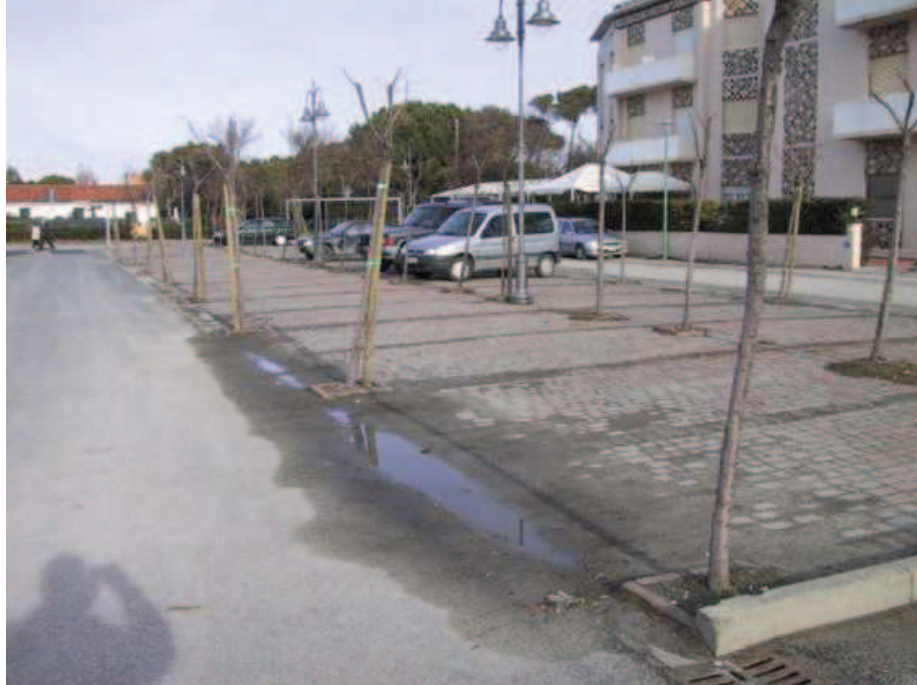
**Scheda: 11P**

accesso direttamente dalla strada, a raso

totale posti auto n°60, con stalli segnalati

nessun posto per disabili segnalato

nessuna accesso pedonale; pavimentazione stalli auto in autobloccanti, pavimentazione viabilità interna in asfalto

**IN PARTE ADEGUATA ED IN PARTE DA ADEGUARE**

già a raso, ma manca accesso pedonale

n° sufficiente

da individuare almeno 2 posti auto per disabili con idonea segnaletica

pavimentazioni già adeguate

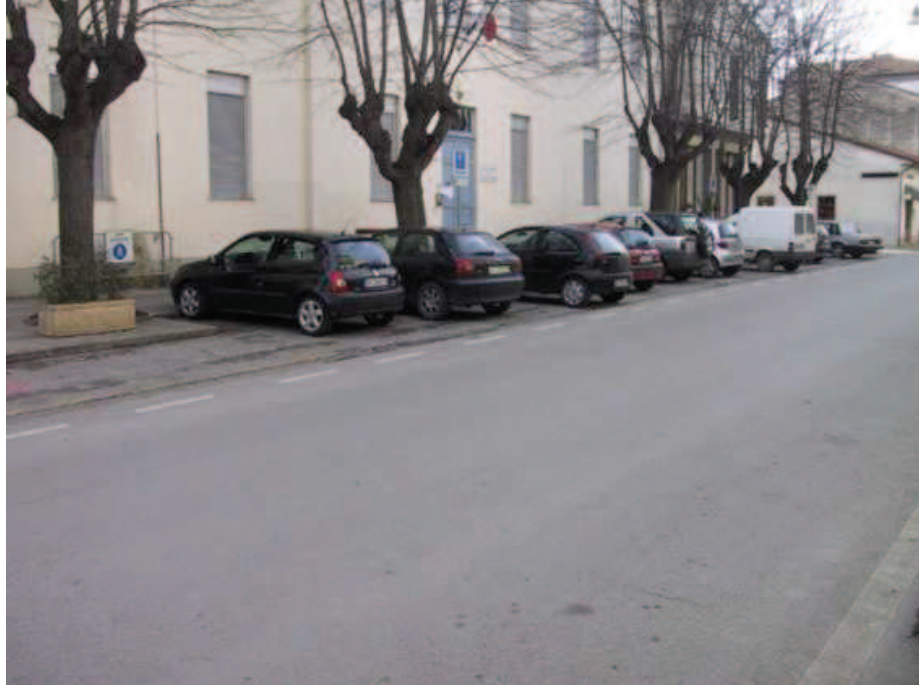
**Scheda: 12P**

**Accesso:** accesso direttamente dalla strada, a raso, e dal marciapiede

**Posti auto:** totale posti auto n°12

**Posti auto disabili:** n°1 posto segnalato per portatori di handicap

**Percorsi pedonali-pavimentazione:** pavimentazione in asfalto

**Grado di accessibilità:** **DA MIGLIORARE SOLO IN PARTE**

**Accesso:** da realizzare scivolo per accesso dal marciapiede

**Posti auto:** n° sufficiente

**Posti auto disabili:** n° adeguato

**Percorsi pedonali-pavimentazione:** pavimentazioni già adeguate

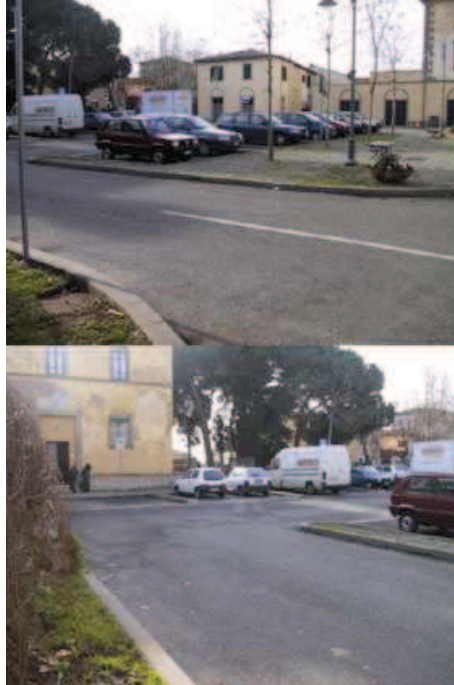
**Scheda: 13P**

accesso dalla strada, a raso

totale posti auto n° 17

n°1 posto segnalato per portatori di handicap

pavimentazione stalli auto in autobloccanti, pavimentazione viabilità interna in asfalto

**Grado di accessibilità: ADEGUATA**

già adeguato

n° sufficiente

n° adeguato

pavimentazioni già adeguate

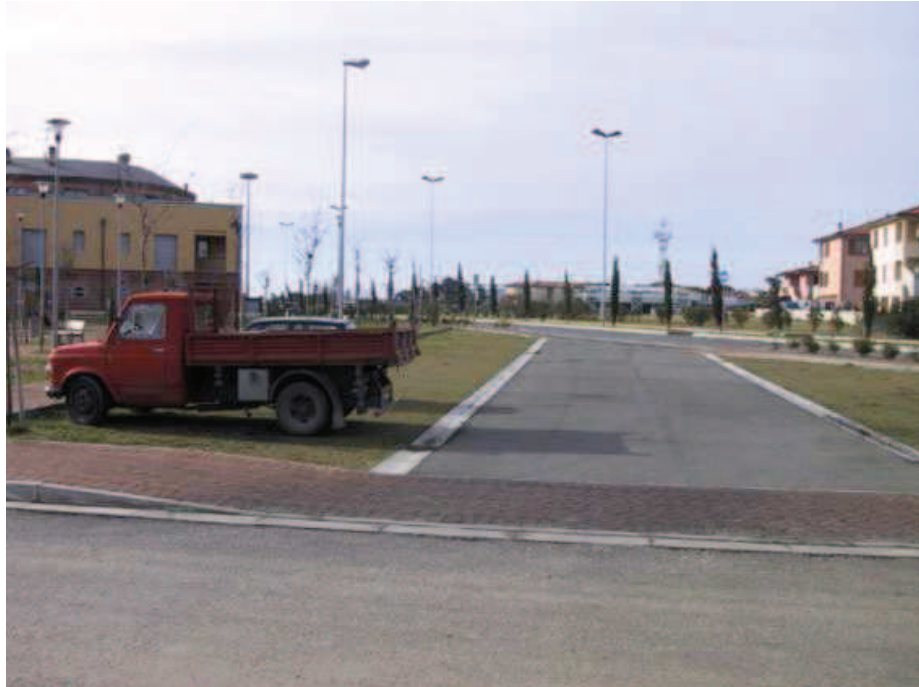
**Scheda: 14P**

<b>Accesso:</b>	accesso direttamente dalla strada, a raso
<b>Posti auto:</b>	totale posti auto n°25
<b>Posti auto disabili:</b>	n°1 posto segnalato per portatori di handicap
<b>Percorsi pedonali-pavimentazione:</b>	pavimentazione stalli con autobloccanti inerbiti

**Grado di accessibilità: ADEGUATA**

<b>Accesso:</b>	già adeguato
<b>Posti auto:</b>	n° sufficiente
<b>Posti auto disabili:</b>	n° adeguato
<b>Percorsi pedonali-pavimentazione:</b>	pavimentazioni già adeguate

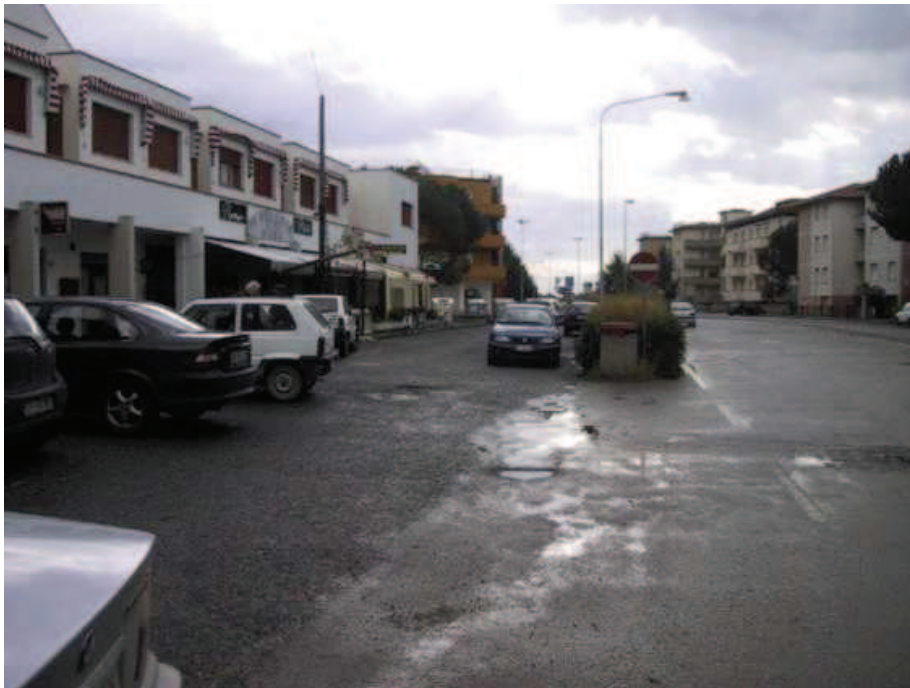
**Scheda: 15P**

accesso direttamente dalla strada, a raso

numero posti auto non quantificabile in quanto non segnalati

nessun posto per disabili segnalato

pavimentazione in asfalto

già adeguato

da realizzare adeguata segnaletica orizzontale per delimitare gli stalli auto

da individuare almeno 1 posto auto per disabili con idonea segnaletica

pavimentazione in asfalto da sistemare
